Gutachterliche Stellungnahme

Januar 2012

Gegenstand der Stellungnahme ist die Erstellung eines Sanierungsgutachtens für den Baumbestand aus 16 Einzelbäumen auf dem Marktplatz der Stadt Saalfeld. Dabei sollen folgende Teilaspekte betrachtet werden:

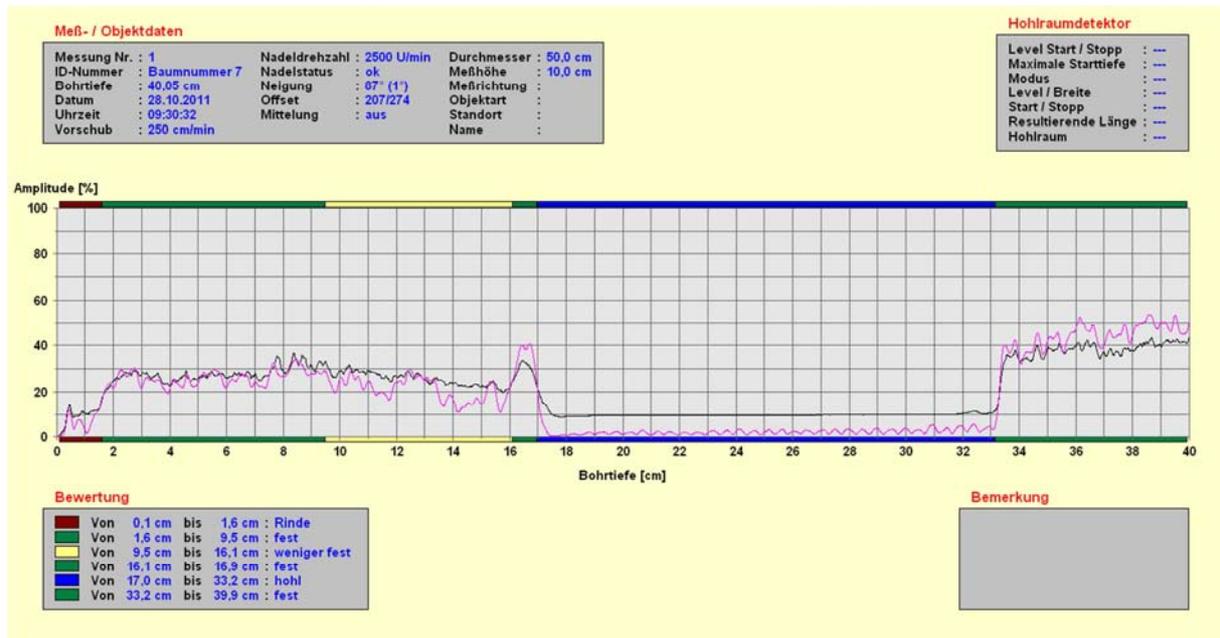
Abb. 1: Bohrwidstandsmessung Baum 7

Bei Baum 7 stellt sich aktuell als deutlich vorgeschädigter Baum dar. In Folge des signifikanten Vitalitätsrückgangs findet sich im Kronenbereich Totholz mit Durchmessern über 3 cm. Im unteren Stammbereich konnte über einen Hohlklang und eine nachfolgende Bohrwidderstandsmessung eine innere Höhlung nachgewiesen werden. Die Restwanddicke ist zum mittelfristigen Erhalt der Bruchsicherheit ausreichend.

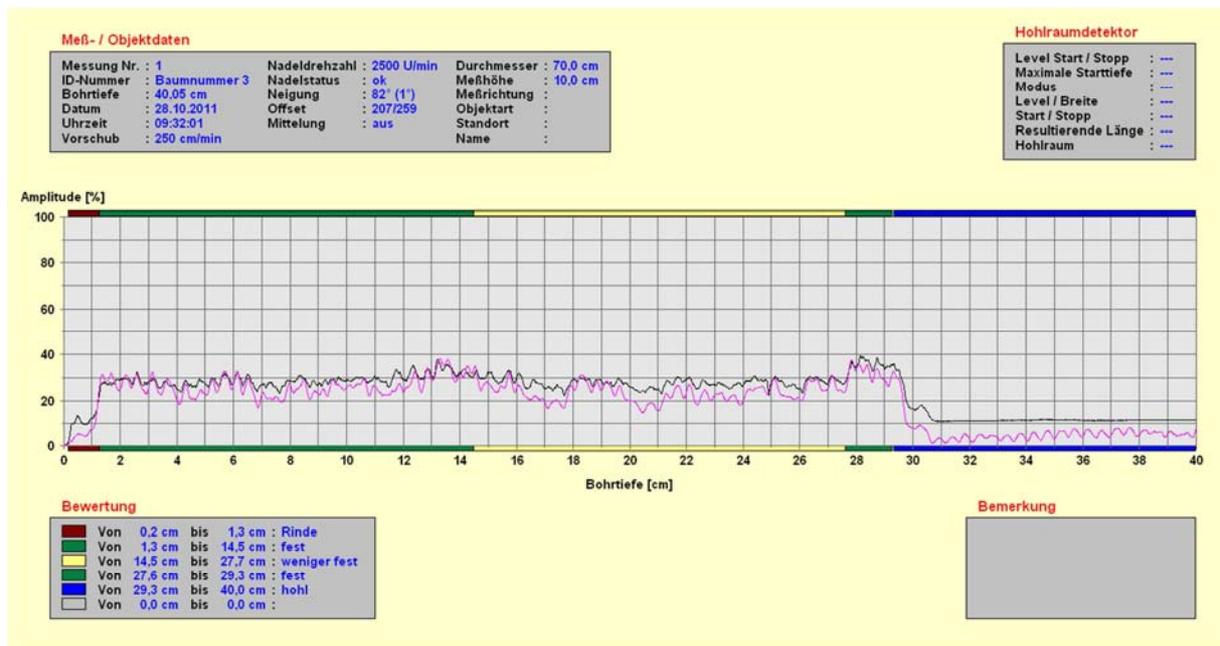
Abb. 2: Bohrwidstandsmessung 1 Baum 3

Baum 3 ist der am stärksten geschädigte Baum im Bereich des Marktplatzes. Neben einer Krone mit starken Kappungen, einhergehenden Morschungen und einseitigen Kronenaufbau weist der Stamm eine fortgeschrittene Fäule auf. Die Standsicherheit ist aktuell nur auf Grund des geschützten Standortes und der reduzierten Krone gegeben. Die Verkehrssicherheit ist auf Grund des Totholzes aktuell nicht gegeben.

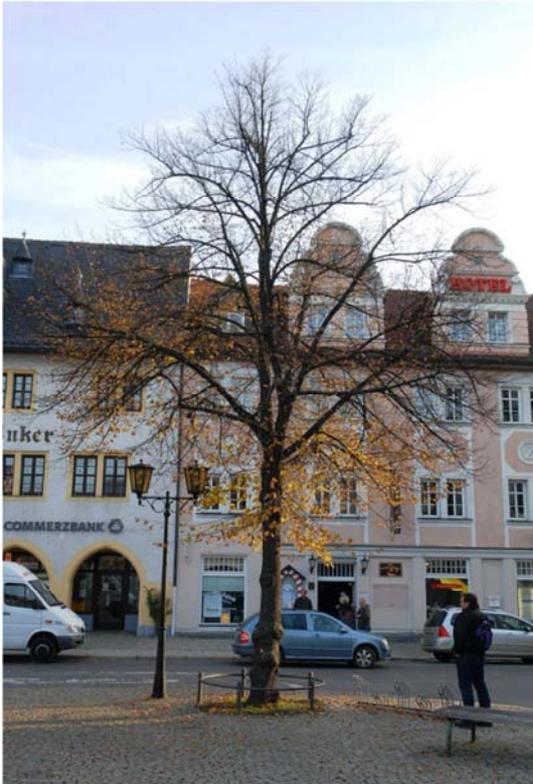
Baum 1 stellt sich in seiner Vitalität als leicht reduziert dar. Wesentliche eingrenzende Schäden wurden nicht erkannt.

Die Verkehrssicherheit ist aktuell gegeben

Die Erhaltungsfähigkeit der Linde ist langfristig (>20 Jahre) gegeben.

- Kronenpflege
- Standortsanierung gemäß Beschreibung
- Dauerdüngung 2012 / 2014 ff.

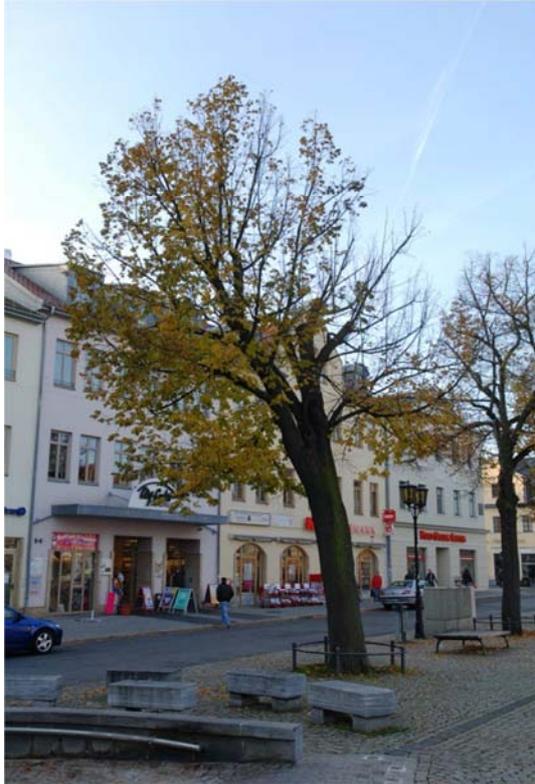
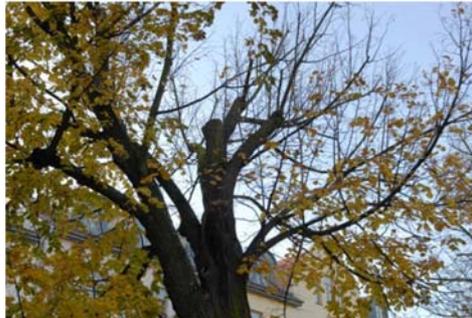
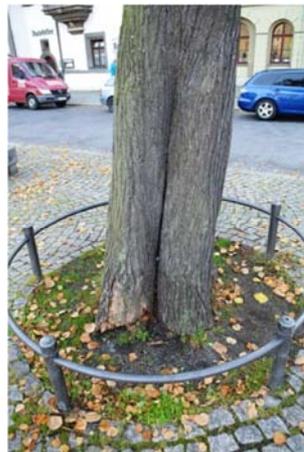
Baum 3

Die Erhaltungsfähigkeit der Linde ist kurzfristig (5-10 Jahre) gegeben. Die Prognose richtet sich nach dem Erfolg einer Revitalisierung und dem Fortschritt des Holzabbaus. Zur Bestimmung ist eine eingehende Untersuchung 2013 erforderlich.

- Kronenpflege
- Standortsanierung gemäß Beschreibung
- Dauerdüngung 2012 / 2014 ff.
- eingehende Untersuchung Bruchsicherheit 2013

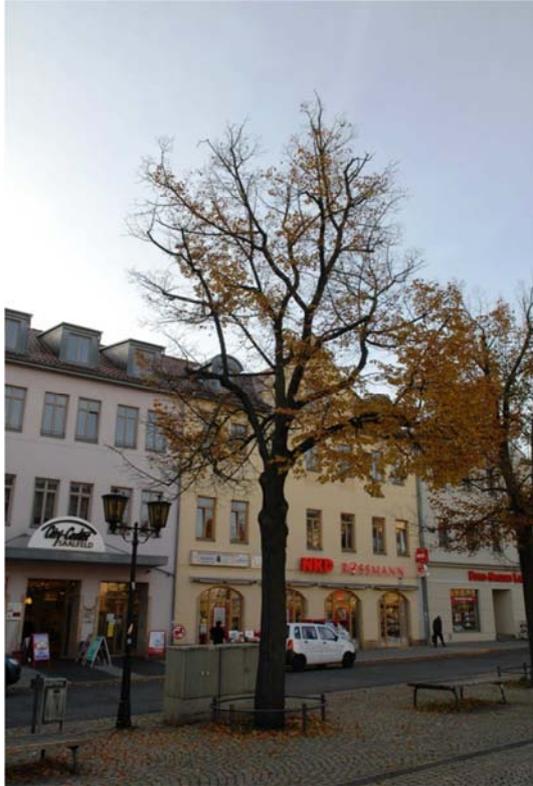
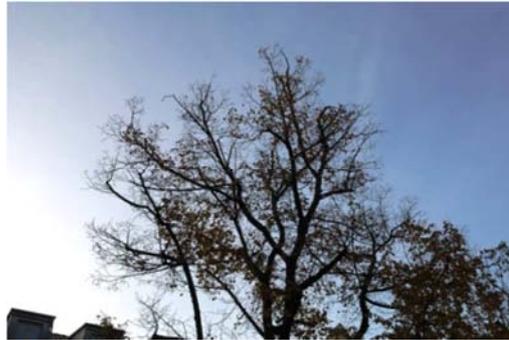
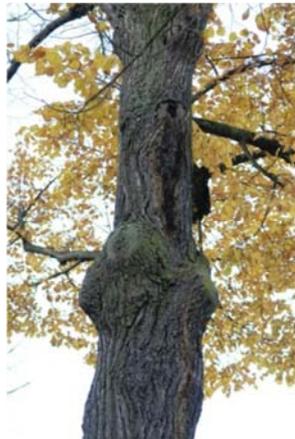
Baum 4

Baum weist eine Vorschädigung im Kronenbereich auf. Die Kronenfläche wurde in der Vergangenheit durch Rückschnitte reduziert. Der Kronenhabitus ist gestört. Das vorhandene Totholz sollte aus Gründen der Verkehrssicherheit zeitnah entfernt werden.

Die Erhaltungsfähigkeit der Linde ist mittelfristig (10-15 Jahre) gegeben.

- Kronenpflege
- Standortsanierung gemäß Beschreibung
- Düngung 2012 / 2014 ff.

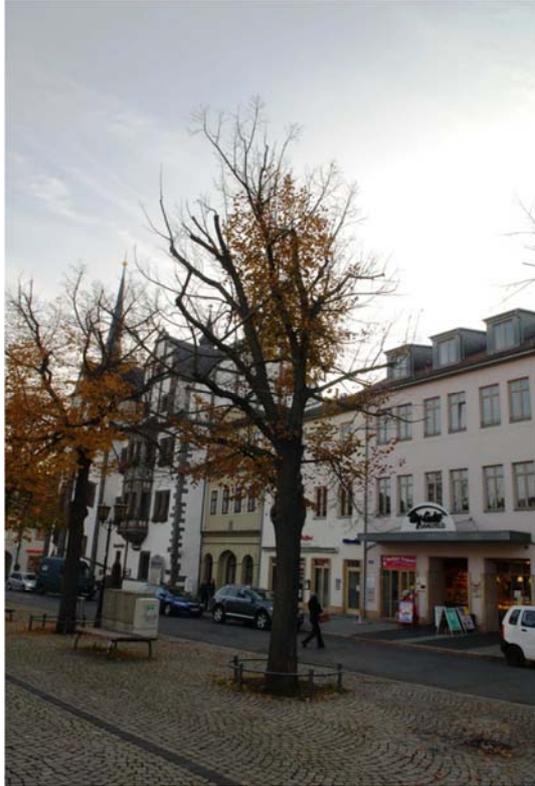
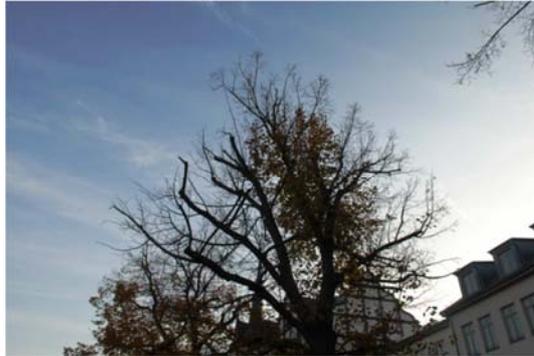
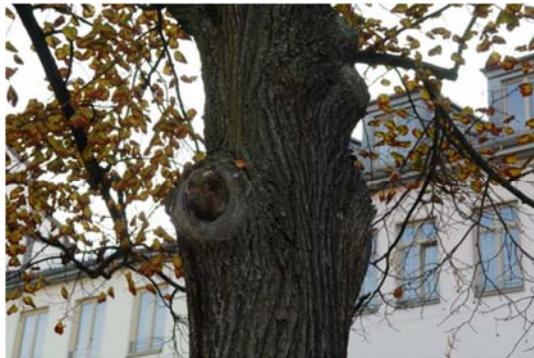
Bei Baum 5 stellt sich aktuell als sehr stark vorgeschädigter Baum dar. Die Krone des Baumes wurde gekappt und ist zum Teil abgestorben. Im Kronenraum findet sich starkes Totholz. Kronenform und Habitus sind irreversibel gestört. Im Stammverlauf finden sich stärkere Morschungen aus Astungswunden welche sich aktuell nicht auf die Bruchsicherheit auswirken. Die Verkehrssicherheit der Linde ist aktuell nicht gegeben.

Die Erhaltungsfähigkeit der Linde ist kurzfristig (5-10 Jahre) gegeben. Auf Grund der massiven Kronenschäden sind fortlaufende Eingriffe in den Kronenraum absehbar.

- Kronenpflege
- Standortsanierung gemäß Beschreibung
- Düngung 2012 / 2014 ff.

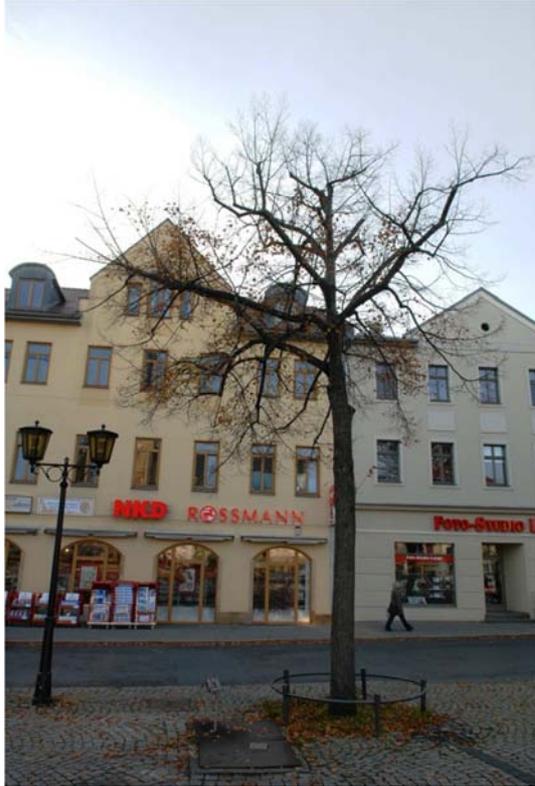
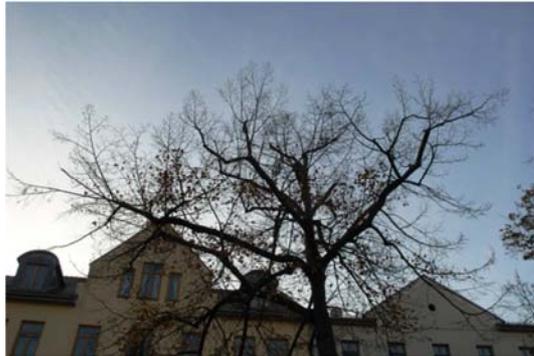
Bei Baum 6 stellt sich aktuell als deutlich vorgeschädigter Baum dar. Die Krone des Baumes wurde bereits sehr stark eingekürzt, ein Baumart typischer Kronenhabitus ist nicht mehr gegeben. Die Verkehrssicherheit der Linde ist gewährleistet.

Die Erhaltungsfähigkeit der Linde ist mittelfristig (bis 10 Jahre) gegeben.

- Kronenpflege
- Standortsanierung gemäß Beschreibung
- Dauerdüngung 2012 / 2014 ff.

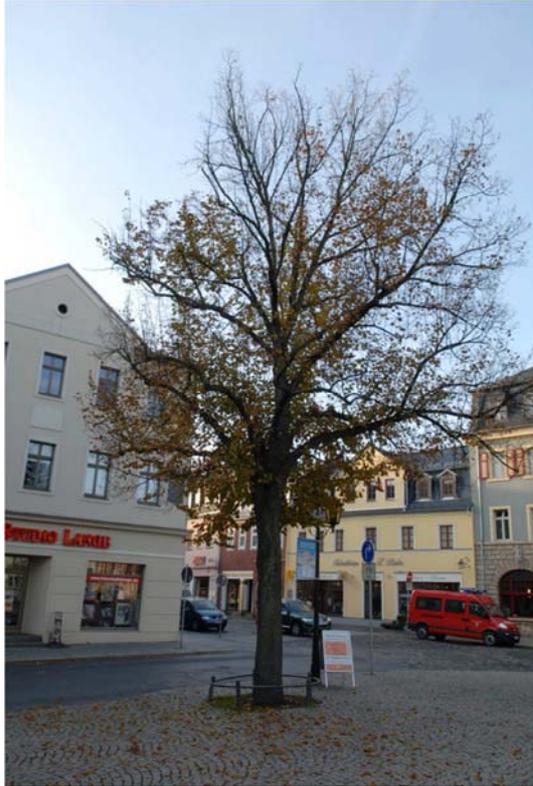
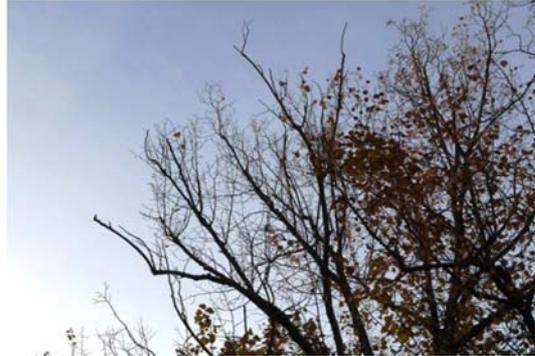
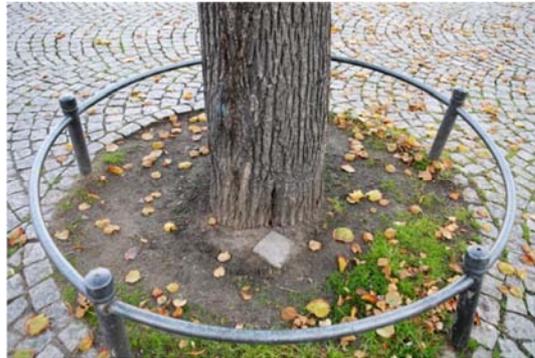
Baum 7

Die Erhaltungsfähigkeit der Linde ist mittelfristig (10-15 Jahre) gegeben.

- Kronenpflege
- Standortsanierung gemäß Beschreibung
- Düngung 2012 / 2014 ff.
-

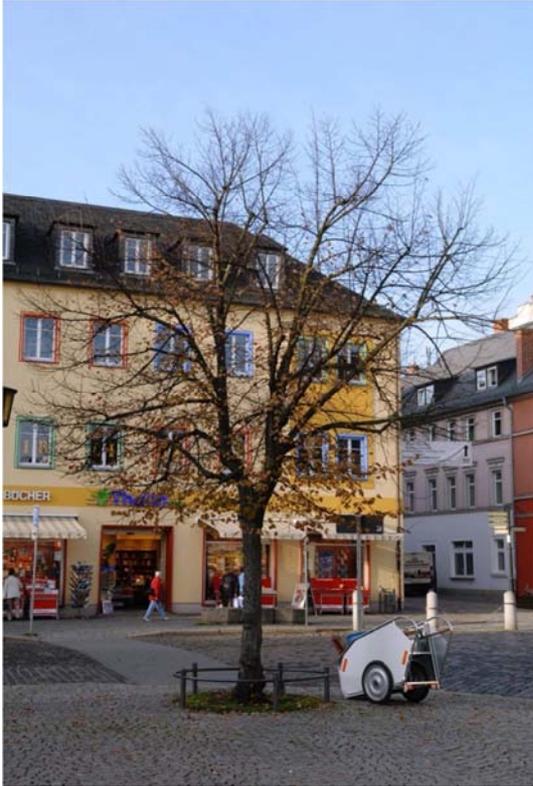
Baum 9 weist eine reduzierte Vitalität auf. Wesentliche Vorschäden sind nicht vorhanden.

Die Erhaltungsfähigkeit der Linde ist langfristig (>20 Jahre) gegeben.

- Kronenpflege
- Standortsanierung gemäß Beschreibung
- Dauerdüngung 2012 / 2014 ff.

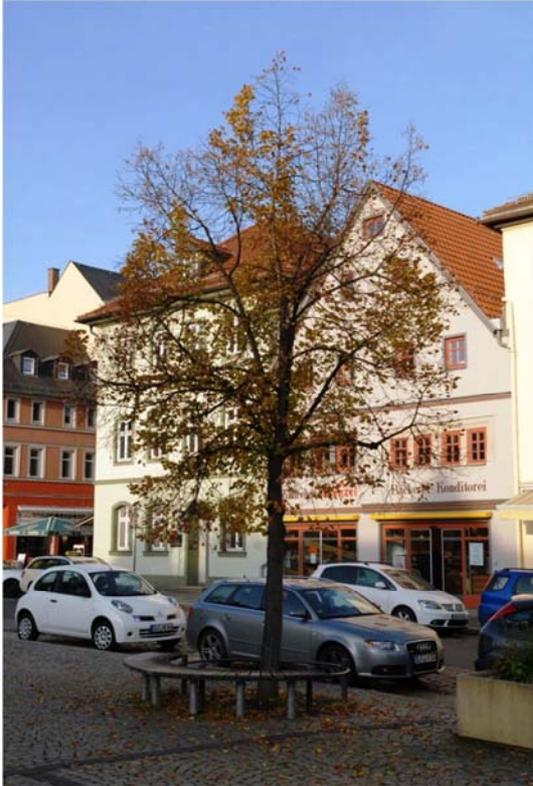
Baum 10 weist eine reduzierte Vitalität auf. Wesentliche Vorschäden sind nicht vorhanden.

Die Erhaltungsfähigkeit der Linde ist langfristig (>20 Jahre) gegeben.

- Kronenpflege
- Standortsanierung gemäß Beschreibung
- Dauerdüngung 2012 / 2014 ff.

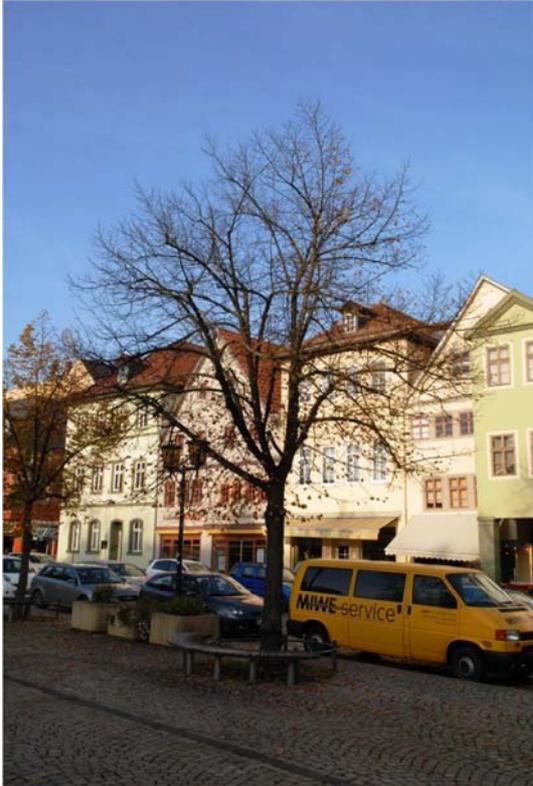
Baum 11 weist eine reduzierte Vitalität auf. Im Kronenraum findet sich Totholz über 3 cm Aststärke. Dieses Totholz sollte im Sinne der Gewährleistung der Verkehrssicherheit entfernt werden.

Die Erhaltungsfähigkeit der Linde ist langfristig (>20 Jahre) gegeben.

- Kronenpflege
- Standortsanierung gemäß Beschreibung
- Düngung 2012 / 2014 ff.

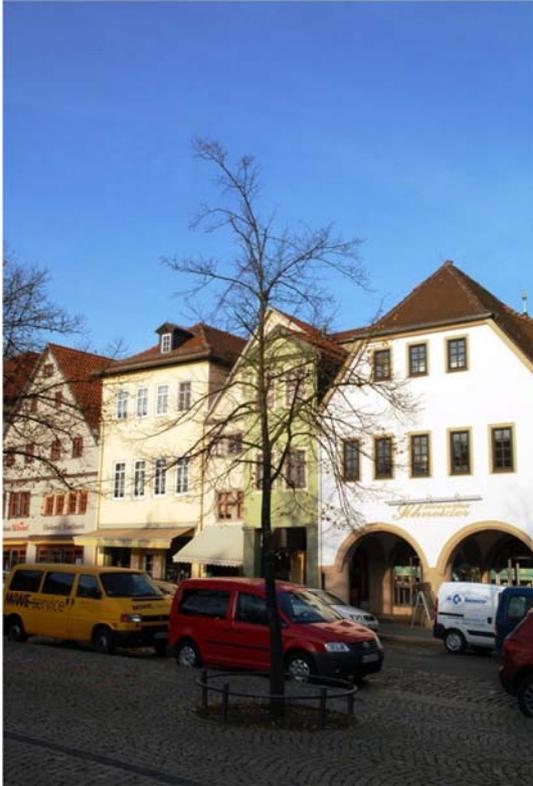
Baum 12 weist eine deutlich reduzierte Vitalität auf. Auf Grund der Vitalitätsverluste weist die Krone für einen Jungbaum wesentliche Vorschäden auf.

Die Erhaltungsfähigkeit der Linde ist langfristig (>20 Jahre) gegeben. Die Erhaltungsfähigkeit richtet sich stark an der Reaktion des Baumes auf die Standortverbesserung aus. Gegebenenfalls muss die Prognose in den nächsten Jahren korrigiert werden.

- Kronenpflege
- Standortsanierung gemäß Beschreibung
- Dauerdüngung 2012 / 2014 ff.

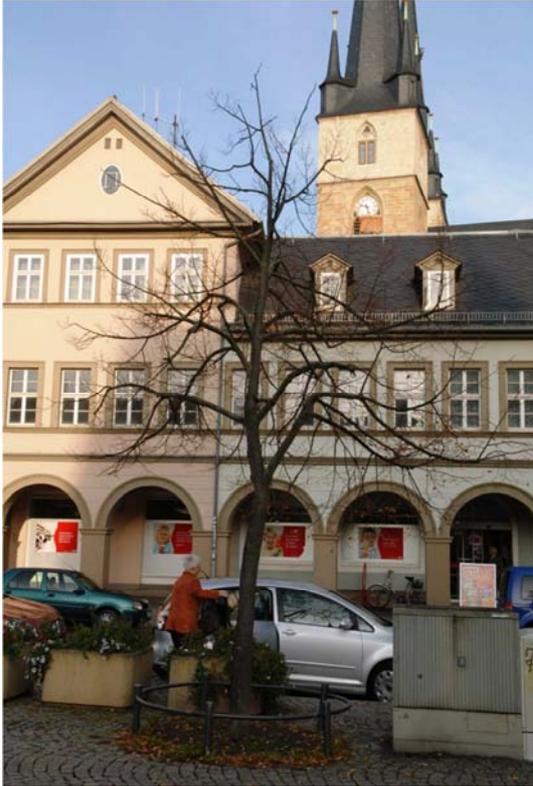
Baum 13 weist eine deutlich reduzierte Vitalität auf. Auf Grund der Vitalitätsverluste weist die Krone für einen Jungbaum wesentliche Vorschäden auf.

Die Erhaltungsfähigkeit der Linde ist langfristig (>20 Jahre) gegeben. Die Erhaltungsfähigkeit richtet sich stark an der Reaktion des Baumes auf die Standortverbesserung aus. Gegebenenfalls muss die Prognose in den nächsten Jahren korrigiert werden.

- Kronenpflege
- Standortsanierung gemäß Beschreibung
- Dauerdüngung 2012 / 2014 ff.

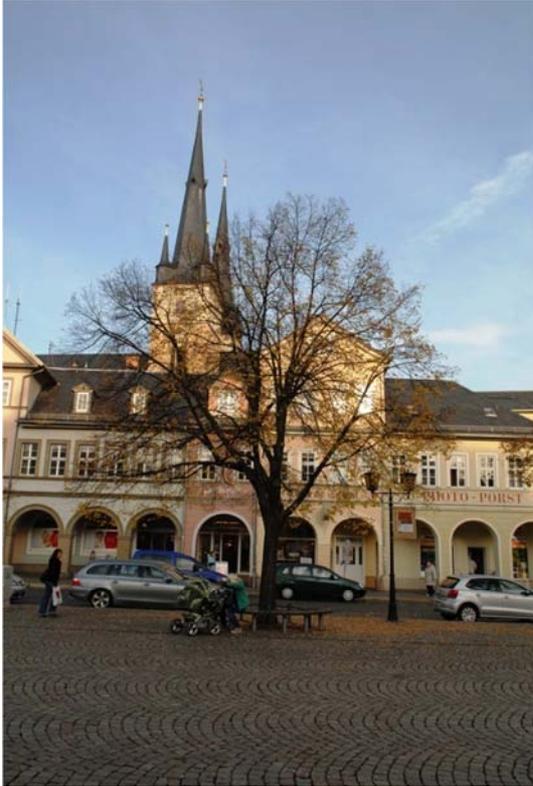
Baum 14 weist eine reduzierte Vitalität auf. Wesentliche Vorschäden sind nicht vorhanden.

Die Erhaltungsfähigkeit der Linde ist langfristig (>20 Jahre) gegeben.

- Kronenpflege
- Standortsanierung gemäß Beschreibung
- Dauerdüngung 2012 / 2014 ff.

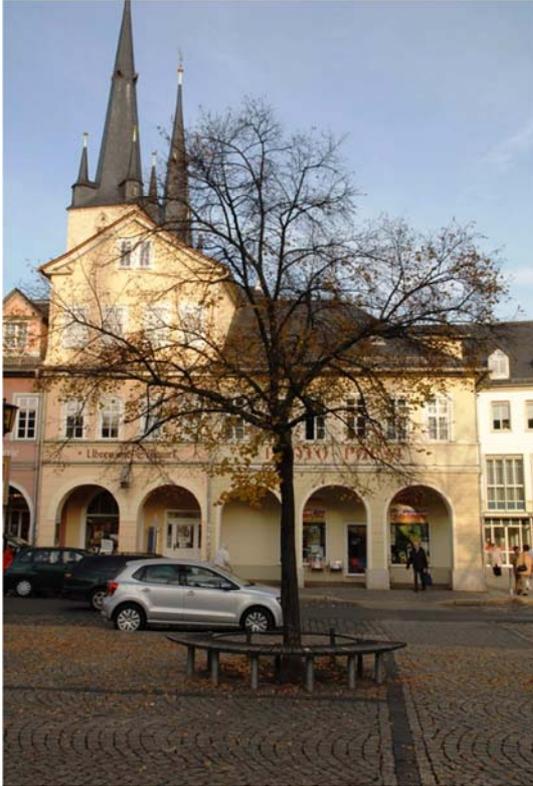
Baum 15 weist eine reduzierte Vitalität auf. Wesentliche Vorschäden sind nicht vorhanden.

Die Erhaltungsfähigkeit der Linde ist langfristig (>20 Jahre) gegeben.

- Kronenpflege
- Standortsanierung gemäß Beschreibung
- Dauerdüngung 2012 / 2014 ff.

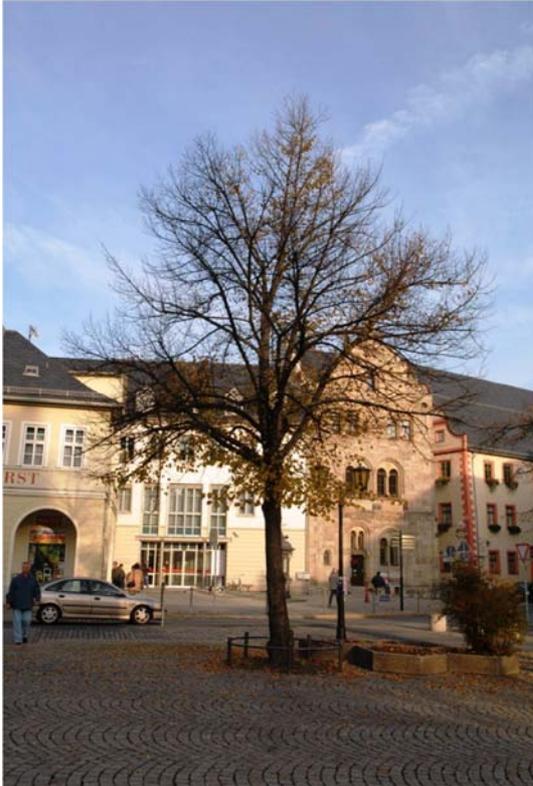
Baum 16 weist eine reduzierte Vitalität auf. Wesentliche Vorschäden sind nicht vorhanden.

Die Erhaltungsfähigkeit der Linde ist langfristig (>20 Jahre) gegeben.

- Kronenpflege
- Standortsanierung gemäß Beschreibung
- Dauerdüngung 2012 / 2014 ff.

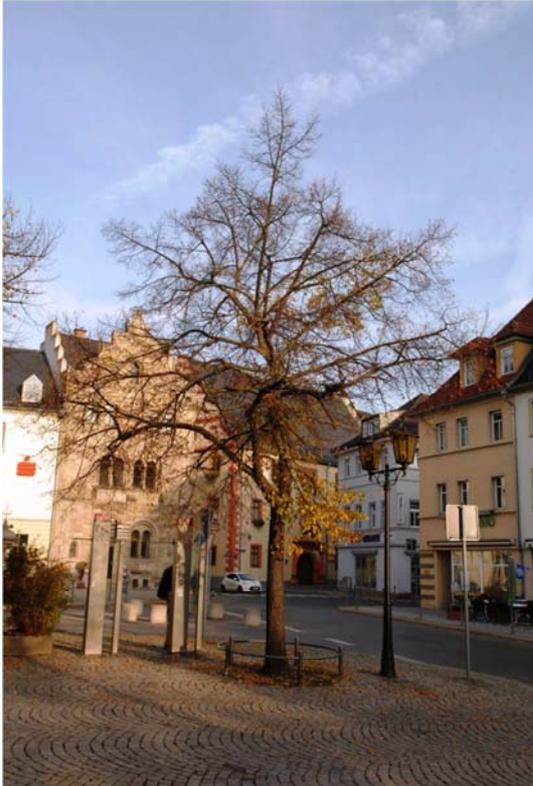
Baum 17 weist eine reduzierte Vitalität auf. Wesentliche Vorschäden sind nicht vorhanden.

Die Erhaltungsfähigkeit der Linde ist langfristig (>20 Jahre) gegeben.

- Kronenpflege
- Standortsanierung gemäß Beschreibung
- Dauerdüngung 2012 / 2014 ff.

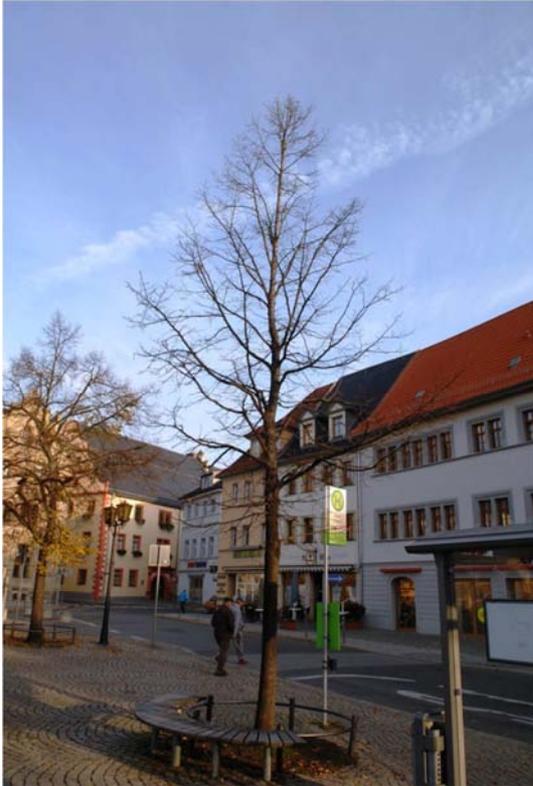
Bei Baum 18 handelt es sich um eine ca. 15 Jahre alte Ersatzpflanzung. Der allgemeine Baumzustand ist gut, jedoch haben sich die Zuwächse in den letzten Jahren deutlich reduziert. Dies wird auf die genannten Defizite im Nährstoffhaushalt und Gas- und Stoffaustausch zurückgeführt.

Die Erhaltungsfähigkeit der Linde ist langfristig (>20 Jahre) gegeben.

- Kronenpflege
- Standortsanierung gemäß Beschreibung
- Dauerdüngung 2012 / 2014 ff.
